TRABALLO DE FIN DE MASTER

# PLAN DIRECTOR PARA A RECUPERACIÓN DO CINE ADRIANO

**ALUMNO:** JOSE MANUEL GARCÍA CASTRO  
**TITORA:** MARI LUZ PAZ AGRAS  
**CURSO:** 2019-2020

Máster Universitario en  
Rehabilitación Arquitectónica

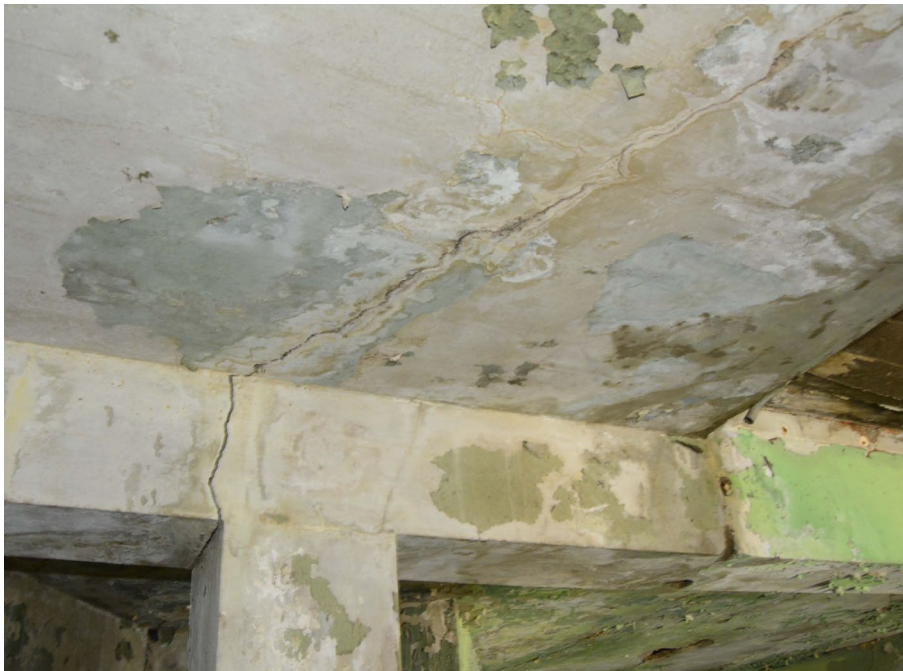
II.10. Rotura dunha das vigas do forxado da azotea.  
Fotografía do autor

Na lousa que constitúe a azotea, destaca a rotura dunha das vigas, cunha greta que a atravesa na zona próxima ó arranque do pilar. Segundo a información facilitada durante a inspección, esta lesión data da época na que o edificio estaba en uso e non presenta cambios relevantes desde entón. Tamén existen filtracións de auga de chuva, o que deriva en problemas de corrosións puntuais do aceiro, ademais da aparición de axentes biolóxicos como algas e fungos.

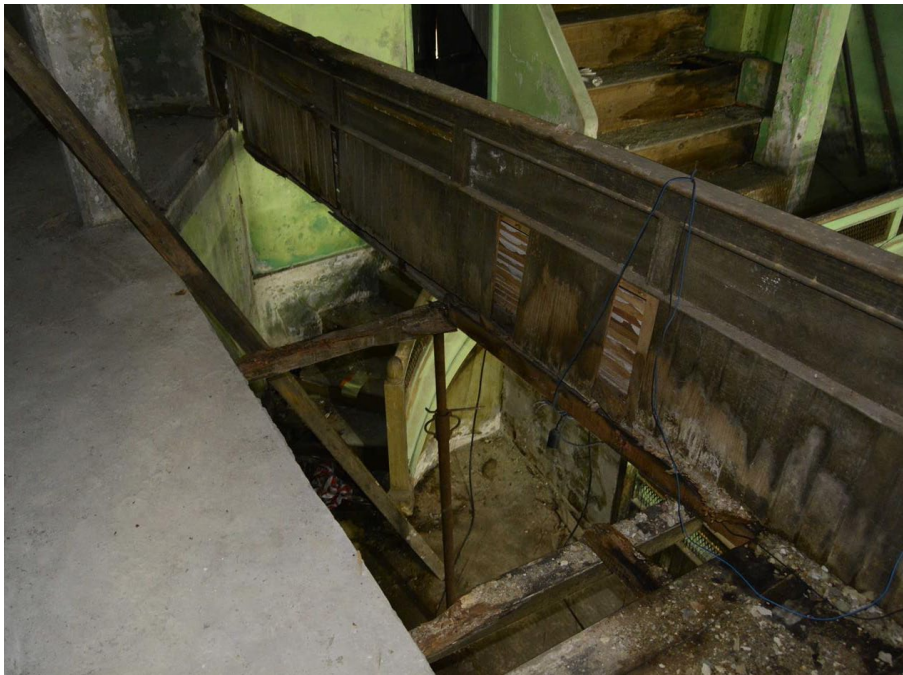
II.11. Sección dos palcos afectada polas pudricións da madeira.  
Fotografía do autor

Estado de conservación: Deficiente

As viguetas de aceiro que sustentan estes voadizos atópanse nun estado de corrosión avanzado.

Os palcos atópanse en mal estado, con pudricións dos voadizos de madeira e unha corrosión avanzada das vigas que os sosteñen, con posibilidade de desprendemento nalgúns casos, co que recoméndase o seu apuntalamiento.

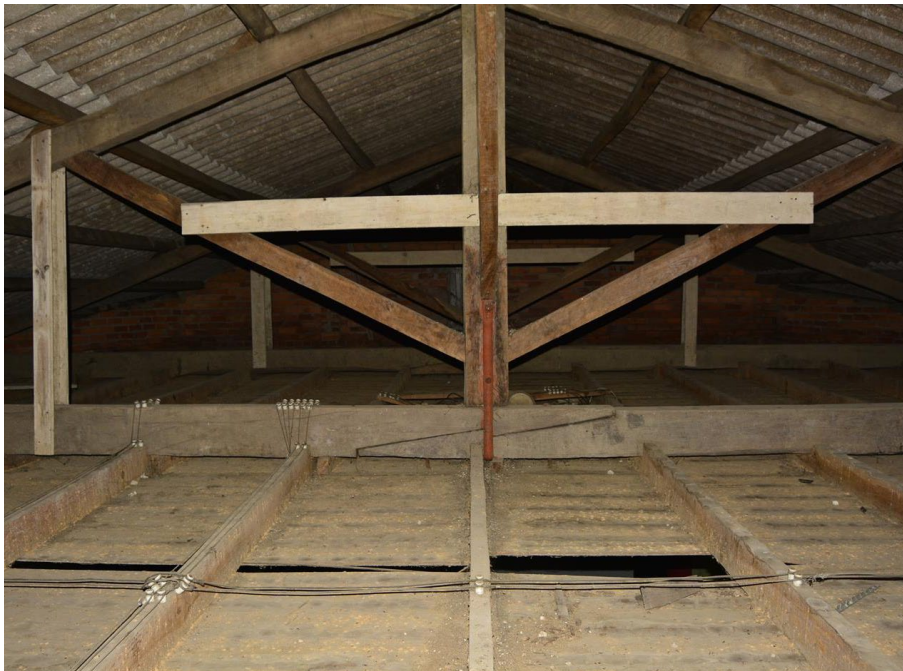
II.12. Estrutura da cuberta inclinada.  
Fotografía do autor

Con todo, non foi posible realizar unha inspección detallada, xa que para iso sería necesario apoiarse sobre o falso teito do patio de butacas, e descoñécese se na actualidade, sería incapaz de soportar o peso dunha persoa.

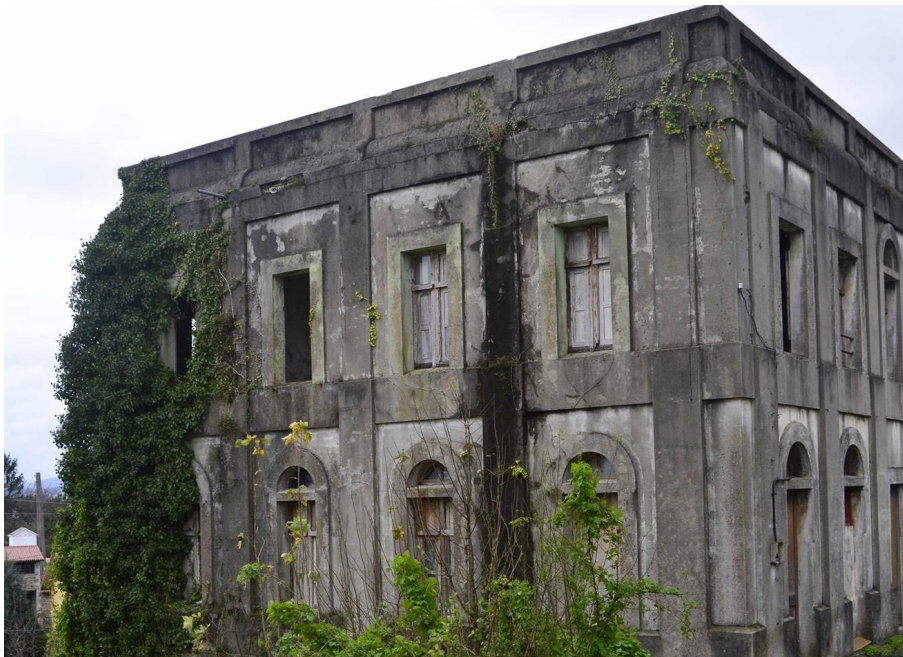
II.13. Fachada oeste do cine. Poden apreciarse tanto as hedras que a colonizan como o as humidades producidas polo atasco das baixantes da azotea  
Fotografía do autor

Estado de conservación: Deficiente

Cabe destacar, que as baixantes da cuberta discorren polo interior da fachada, coincidentes con algunhas das pilastras. Como estas baixantes atópanse atascadas, están a verter as augas pluviais cara o interior do edificio. As fachadas tamén están afectadas pola colonización vexetal de distintas especies de plantas trepadoras, como as hedras, que enraizaron no interior dos propios muros, nutríndose deles e da humidade das baixantes.

trepadoras, especialmente hedras, enraizadas nas propias fachadas, o que resulta unha causa de deterioro importante da fachada.

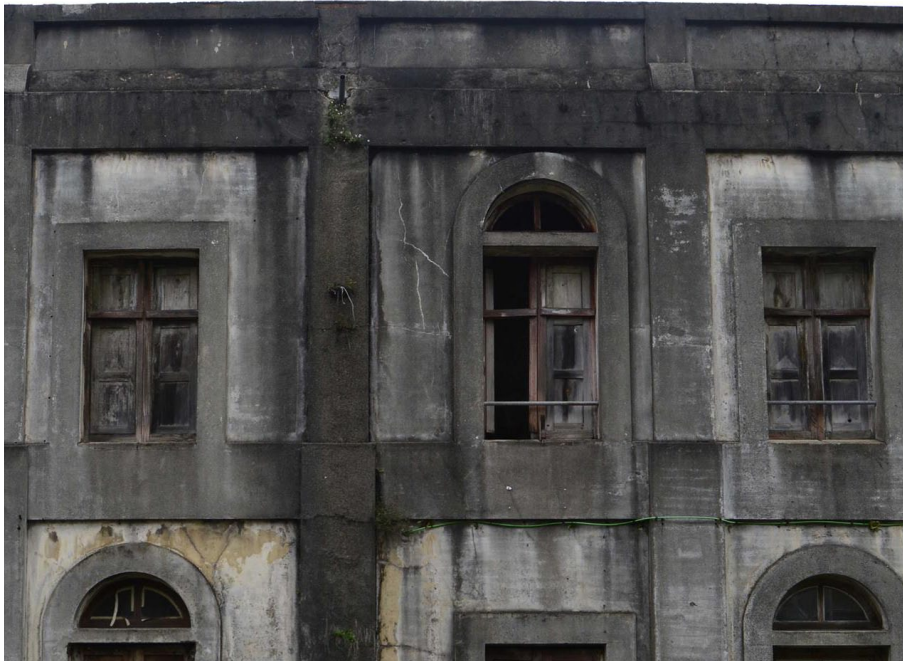
II.14. Estado das carpinterías existentes na fachada sur.  
Fotografía do autor

Estado de conservación: Deficiente

Degradación xeralizada de case todas as carpinterías exteriores, con perda dos cabados e con pudricións na madeira, ademais da perda de varias das carpinterías, quedando o interior do edificio exposto á intemperie. Recoméndase tapiar os ocos expostos para evitar a entrada de auga, así como dificultar a intrusión no edificio.
